Objectif SÉCURITÉ

N°15 – octobre 2012

Le bulletin sécurité de la DSAC

ASSISTANCE en escale : préparer au sol la sécurité du vol

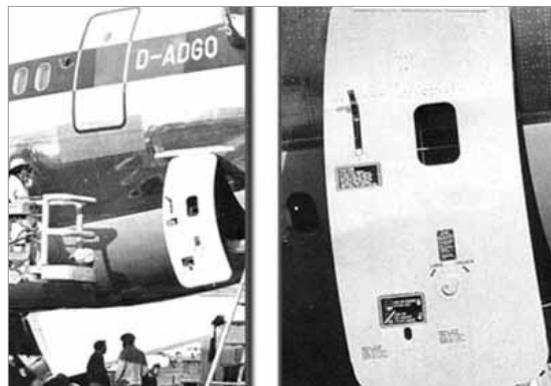
L'engagement incorrect du mécanisme de verrouillage d'une porte de soute est à l'origine de l'accident du DC-10 de Turkish Airlines, le 3 mars 1974 dans la forêt d'Ermenonville (Oise), accident aérien le plus meurtrier survenu à ce jour sur le territoire français. Si le système de verrouillage en lui-même présentait un problème de conception - reconnu par le constructeur de l'appareil -, l'inspection visuelle qui devait permettre de vérifier l'engagement des broches de sécurité et qui était prévue par le manuel d'exploitation, n'a pas été faite par le personnel au sol préalablement au départ du vol. Les 335 passagers et 11 membres d'équipage ont tous trouvé la mort dans cet accident, dû à l'ouverture soudaine, à environ 12 000 ft, de la porte de la soute arrière. La dépressurisation explosive résultant de l'ouverture soudaine de la porte a arraché le plancher de la cabine passagers situé au-dessus et détruit les commandes de la gouverne de

profondeur qui passaient à cet endroit. L'avion, devenu incontrôlable, s'est alors écrasé au sol à grande vitesse. La commission d'enquête recommandera notamment que la formation des personnels chargés de manipuler les portes de soute ou d'en vérifier la fermeture fasse l'objet d'un programme détaillé établi d'un commun accord entre le constructeur et la compagnie aérienne et approuvé par l'Autorité. Les normes de conception des aéronefs ont également évolué pour limiter les conséquences d'une dépressurisation explosive. Voir le rapport d'enquête du BEA : <http://www.bea.aero/docspa/1974/tc-v740303/pdf/tc-v740303.pdf>

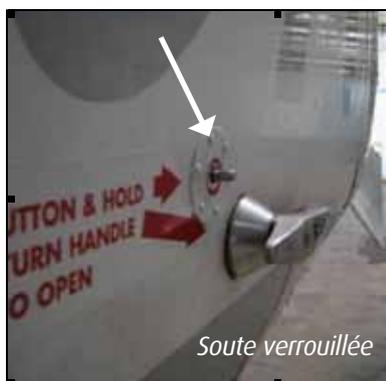
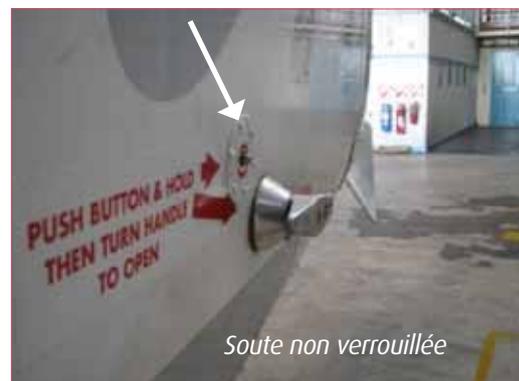
L'équipage du vol précédent avait inscrit au registre de l'avion que le voyant lumineux donnant l'état de la porte de la soute restait allumé après la fermeture de celle-ci alors qu'il aurait dû s'éteindre. Un mécanicien a toutefois autorisé l'exploitation de l'avion, à condition qu'un membre de l'équipage confirme, avant chaque départ, le verrouillage effectif de la porte de soute par une inspection visuelle. C'est le copilote qui s'en est chargé, dès le dernier passager embarqué, à l'occasion de la visite prévol. Une fois installé dans le cockpit, il a confirmé au commandant de bord avoir effectué la vérification requise. Que s'est-il donc passé ? Pour le savoir, il est nécessaire de se pencher sur le mécanisme de verrouillage de la porte de soute et sur la procédure associée. C'est l'assistant en escale qui s'est chargé de fermer cette porte. Comme le montre la photo ci-contre, celle-ci s'articule au moyen d'une charnière horizontale. Pour la fermer, l'agent saisit un cordon fixé à la porte, qu'il tire vers le bas : il peut alors saisir la poignée de verrouillage. Il tourne celle-ci dans le sens inverse des aiguilles d'une montre, jusqu'à l'horizontale : les verrous à came et les broches du système de verrouillage s'engagent alors. A ce moment, un bouton témoin, situé à proximité de la poignée, fait son apparition, en relief sur

Un examen de la poignée de verrouillage montrera qu'il était possible de l'amener presque à l'horizontale mais qu'en raison d'un jeu, les verrous ne s'engageaient pas tant qu'elle n'avait pas été fermement poussée un peu au-delà de l'horizontale et que le bouton témoin n'apparaisse. S'agissant de ce dernier, les enquêteurs ont noté que sa couleur avait terni, ce qui l'avait rendu moins efficace comme moyen d'alerte des pilotes d'un éventuel problème de verrouillage de la porte. Sous l'effet des vibrations dues au roulage, les cames des verrous - insuffisamment enfoncées - se sont libérées, conduisant à l'ouverture de la porte au moment de la rotation. Si cela s'était produit en croisière ou lors de la descente, le risque qu'elle se détache et abime les gouvernes aurait été plus grand.

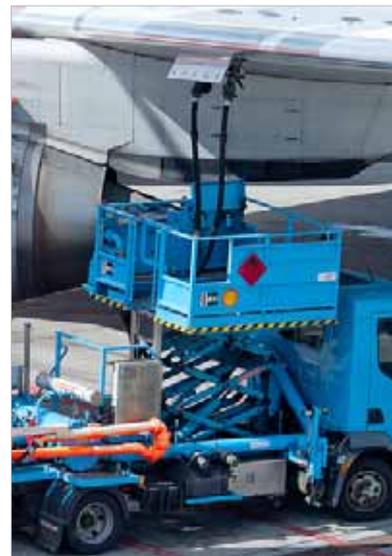
d'avitaillement et, pour des questions de confort, fait légèrement redescendre la plate-forme (de 30 à 90 cm), de façon à pouvoir se tenir debout sous l'aile (voir photo ci-dessous).

http://www.nts.gov/aviationquery/brief.aspx?ev_id=20010918X01956&key=1, l'accident serait dû à une fracture de la bague de raccordement du système d'avitaillement lors de l'abaissement de la plate-forme, sous l'effet d'une force angulaire anormale. L'apparition de cette force résulterait elle-même du positionnement inadéquat du camion (par rapport à l'avion) et du manque d'attention de l'agent lorsqu'il a abaissé la plate-forme (il dialoguait avec un responsable) : le tuyau, qui faisait un angle avec l'axe du système de raccordement situé sous l'aile, se serait accroché et aurait alors subi une traction exercée selon un angle, le phénomène ayant été amplifié par la présence du carburant sous pression à l'intérieur. La brumisation du carburant sortant brutalement du tuyau a contribué à son embrasement. Le NTSB n'est toutefois pas parvenu à trouver la cause initiale de cet embrasement.
