Objectif SÉCURITÉ

N°14 – Juin 2012

Le bulletin sécurité de la DSAC

Les ORAGES et leurs dangers

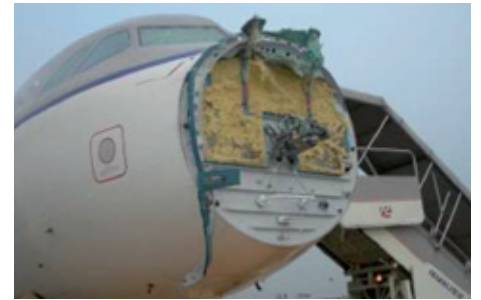
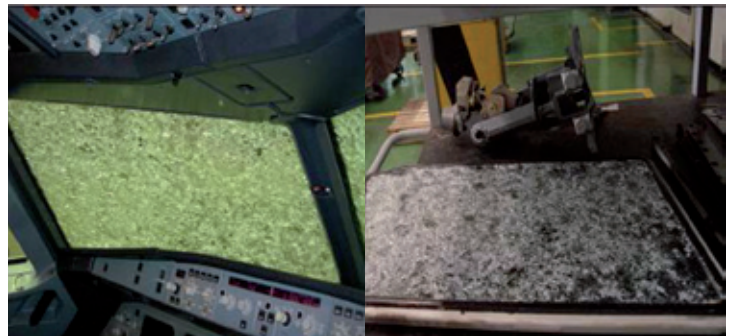
Le 9 juin 2006, un A321 de la compagnie sud-coréenne Asiana, qui assurait une liaison intérieure, s'est retrouvé dans une zone d'orages violents alors qu'il commençait sa descente en direction de son aéroport de destination. A environ 11 500 ft, une grêle intense s'abat soudain sur l'avion : criblé de grêlons, le radome se détache (et abîme au passage l'entrée d'air d'un des réacteurs) tandis que le pare-brise du cockpit se fendille et s'opacifie sous les multiples impacts (voir photos ci-contre). L'absence de radome crée en outre de fortes nuisances sonores qui rendent difficiles les communications entre les pilotes et avec le contrôle. Quant aux dommages causés au pare-brise, ils limitent considérablement la vision extérieure de l'équipage, qui devra s'y reprendre à 3 fois pour parvenir à poser l'avion

à destination. Personne ne sera toutefois blessé au cours de cet incident, qui a fait l'objet d'une enquête de sécurité <http://www.skybrary.aero/bookshelf/books/707.pdf>. Celle-ci a montré que la route choisie pour le vol ne se trouvait pas suffisamment à l'écart de la zone orageuse et que l'équipage, absorbé par la préparation de la descente, n'avait pas suffisamment prêté attention à son environnement.

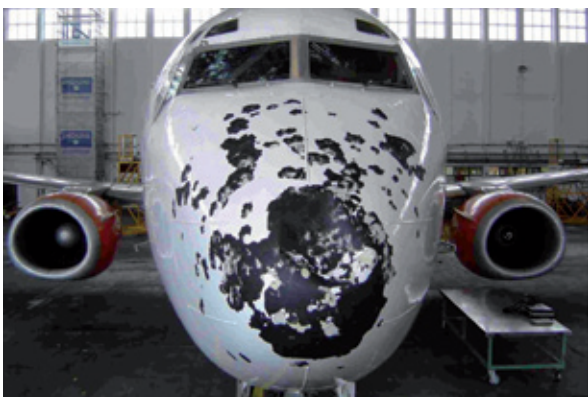
Un événement similaire au précédent est survenu en 2003 en Europe. Il a impliqué un Boeing 737, qui a été endommagé par de la grêle alors qu'il effectuait un vol Genève-Luton (voir photo ci-contre). Source : rapport de la Commission fédérale sur les accidents d'aviation - Suisse - http://www.bfu.admin.ch/common/pdf/1950_f.pdf

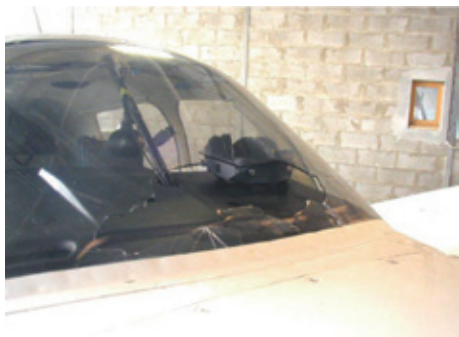
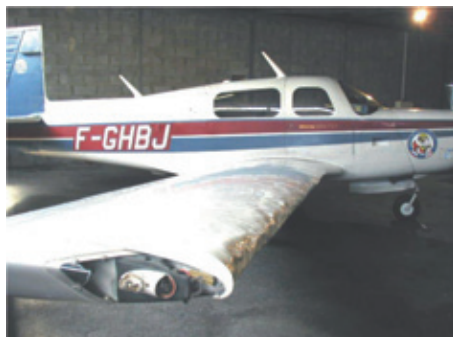
L'événement qui suit montre l'importance de disposer d'un dossier météo à jour et de bien connaître la nature des données fournies par le stromscope. Un Mooney décolle pour un vol privé en conditions IFR. Après environ 1h30 de vol, les pilotes aperçoivent des masses nuages élevées qu'ils pensent être des cumulus et notent que leur stromscope indique une activité orageuse faible à inexistante. Peu de temps après, l'avion, dont le niveau

de vol coïncide avec le sommet de nuages discontinus, se retrouve en conditions givrantes. S'appuyant sur les informations figurant au dossier météo qu'ils ont constitué, les pilotes demandent à pouvoir descendre à un niveau inférieur. Ils pénètrent alors dans les nuages, où ils sont surpris par un éclair, suivi de l'éclatement du pare-brise par de la grêle. L'avion subit également de fortes turbulences. Le commandant de bord, légèrement blessé au visage, effectue un atterrissage d'urgence. L'enquête de sécurité menée par le BEA <http://www.bea.aero/docs/2002/f-bj020721/hm/f-bj020721.html> montrera que le pilote méconnaissait la nature exacte des informations fournies par le stromscope et qu'il avait préparé sa navigation à partir d'une carte TEMSI périmée. C'est ainsi que l'avion s'est retrouvé dans une zone où, selon les informations météorologiques les plus à jour, se trouvaient des cumulonimbus isolés noyés dans la masse nuageuse.
